RELATÓRIO TÉCNICO REFERENTE À VISITA BARRAGEM ITAPAJÉ

Secretaria dos Recursos Hídricos – SRH

Fortaleza, 15 de fevereiro de 2018

Assunto: Relatório de vistoria a Barragem Ipuzinho em Itapajé

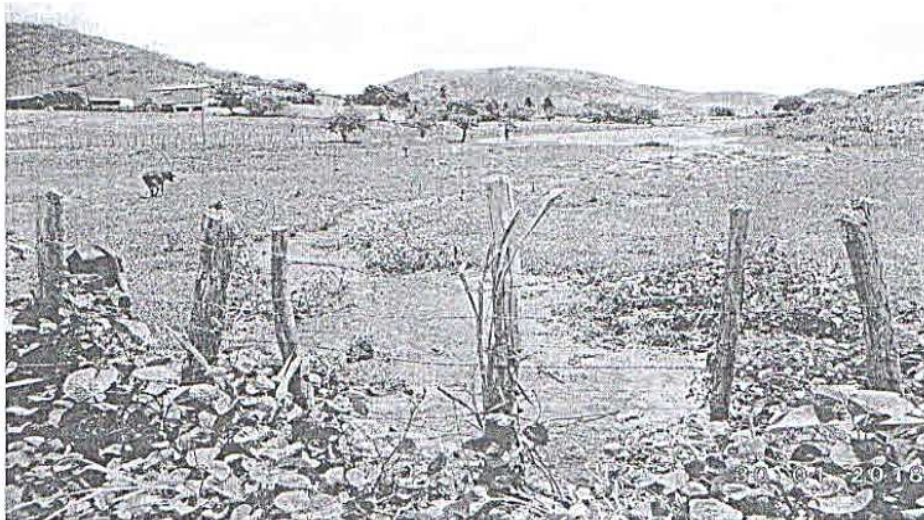
Notou-se um aumento da infiltração que percola pela fundação da estrutura (barragem auxiliar), identificado pelo acréscimo de volume no lago da barragem vertedoura existente a jusante. Esta barragem, conforme citado acima já existia antes da construção da barragem Ipuzinho/Itapajé.

Para construção da estrada, Pará-Soledade (conforme identificação do Google Earth), localizada a 270 metros do talude de jusante, que liga a Rua Odilon Ferreira Gomes a CE-243, foi instalada uma manilha com diâmetro de 60 cm na via, com o objetivo de permitir a passagem da água da infiltração da barragem auxiliar para o lago da barragem vertedoura existente.

Figura 6 – Vista do canal que leva a água da infiltração da barragem auxiliar passando pela manilha para a barragem vertedoura existente (Data da imagem: 30/01/2018)

3. Limpar a região a jusante da barragem auxiliar visando facilitar o escoamento das águas acumuladas a montante da passagem que liga a CE-243 a rua Odilon Ferreira Gomes;

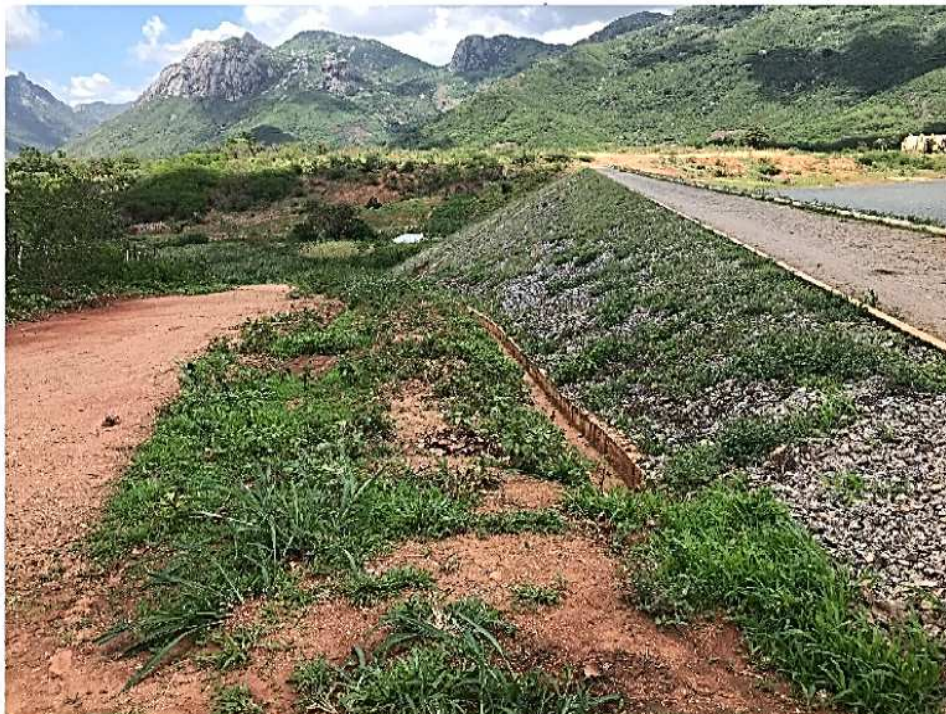
- Vegetação nos taludes;
- Erosão na ombreira direita nos taludes;
- Vegetação na faixa de 10 metros à jusante do pé da barragem.

Figura 7 – Vista do talude de jusante da barragem auxiliar (Data da imagem: 30/01/2018)

1. Manter as canaletas de drenagens dos taludes de jusante limpas, bem como as superfícies dos taludes;
2. Verificar a ocorrência de pontos de infiltração de umidade no trecho inferior dos taludes de jusante;

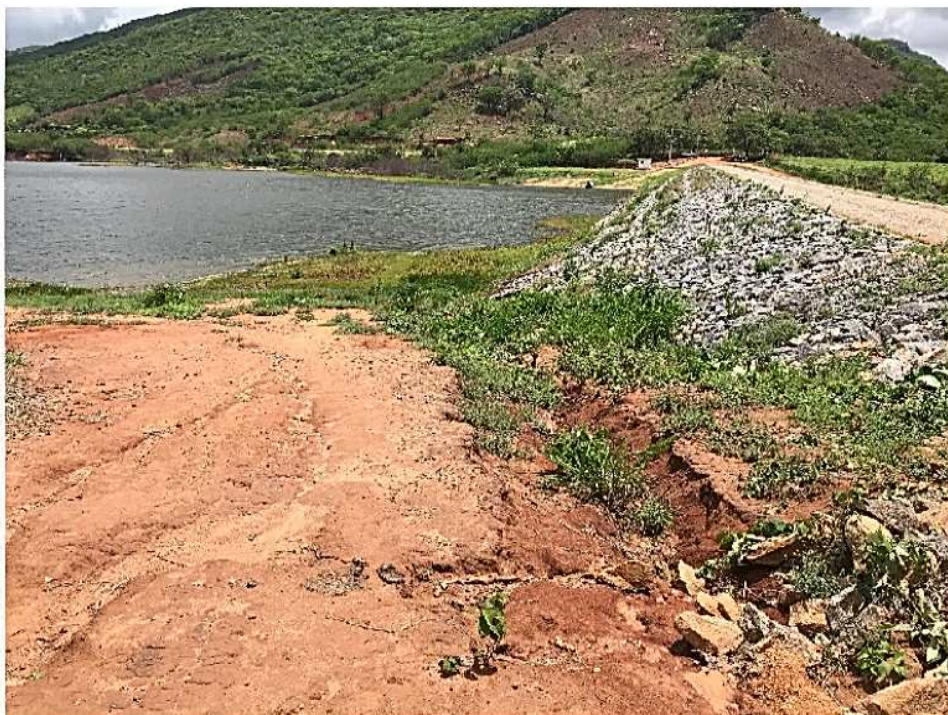
Figura 8 – Erosão na ombreira direita do talude de montante da barragem auxiliar
(Data da imagem: 30/01/2018)

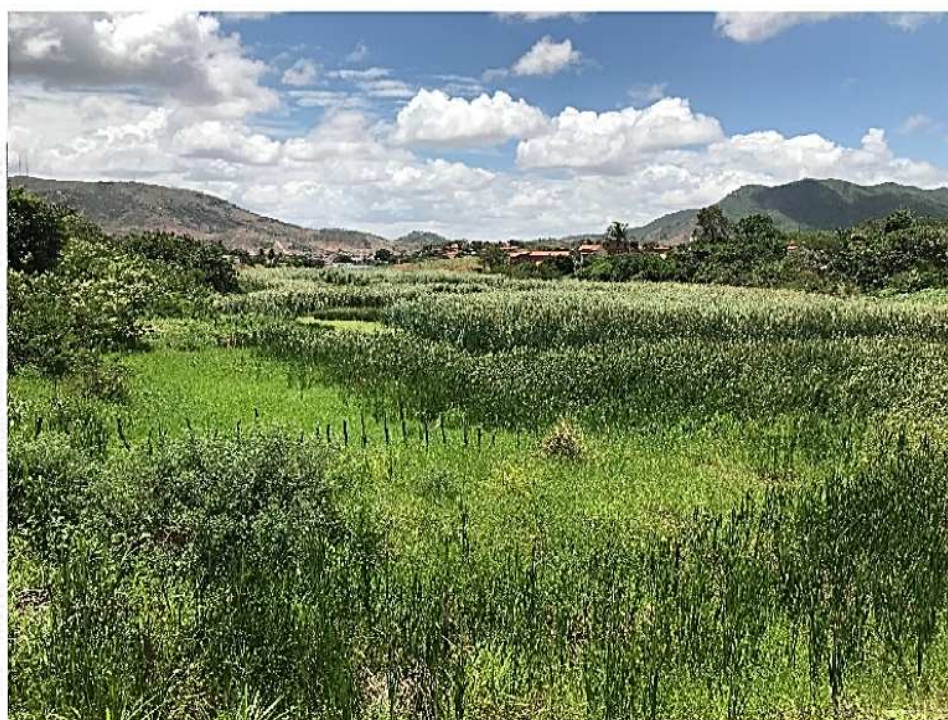
Figura 9 – Vegetação existente no lago a jusante da barragem auxiliar
(Data da imagem: 30/01/2018)

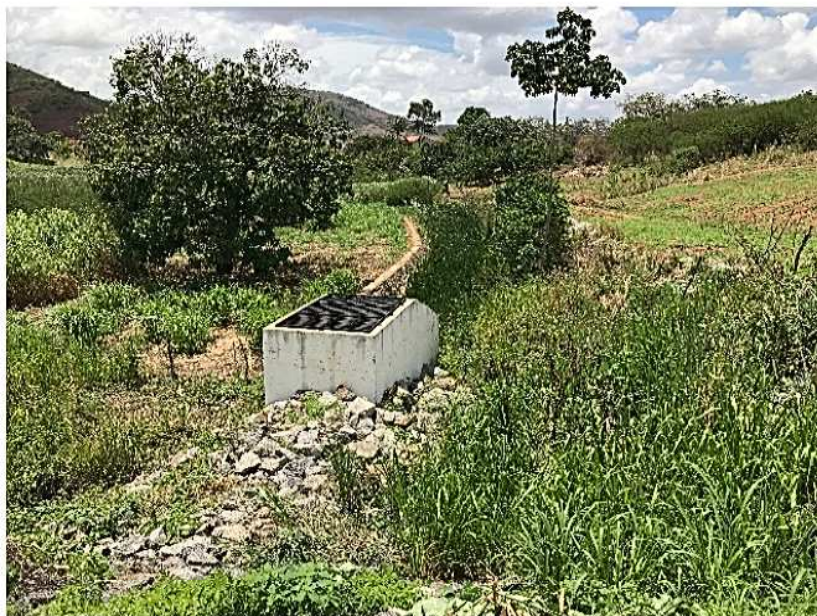
Figura 10 – Tomada d'água (Data da imagem: 30/01/2018)

Quanto às anomalias, identificou-se presença generalizada de vegetação no canal de restituição.

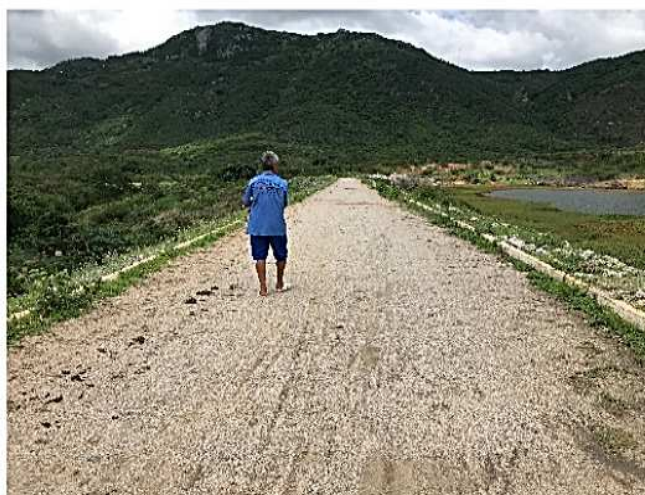
Referente às fissuras identificadas no coroamento em 2013, depois de corrigidas naquela ocasião, não reapareceram.

Figura 11 – Coroamento da barragem (Data da imagem: 30/01/2018)

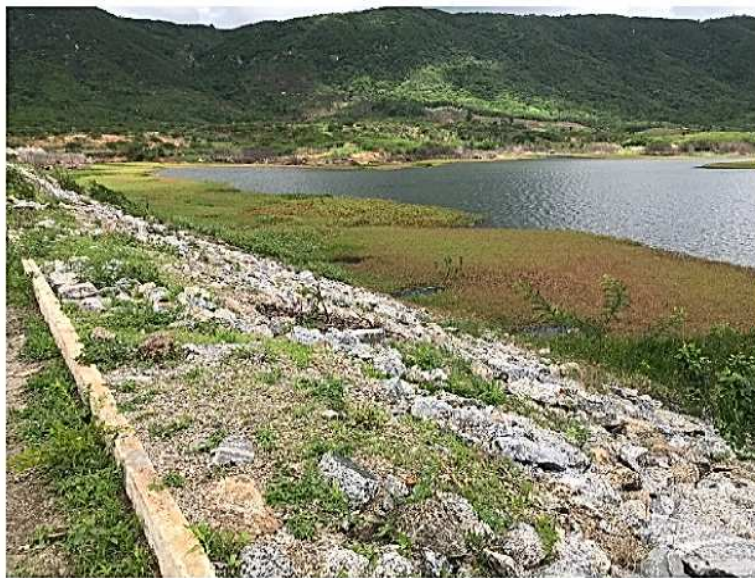
Figura 12 – Talude de montante (Data da imagem: 30/01/2018)

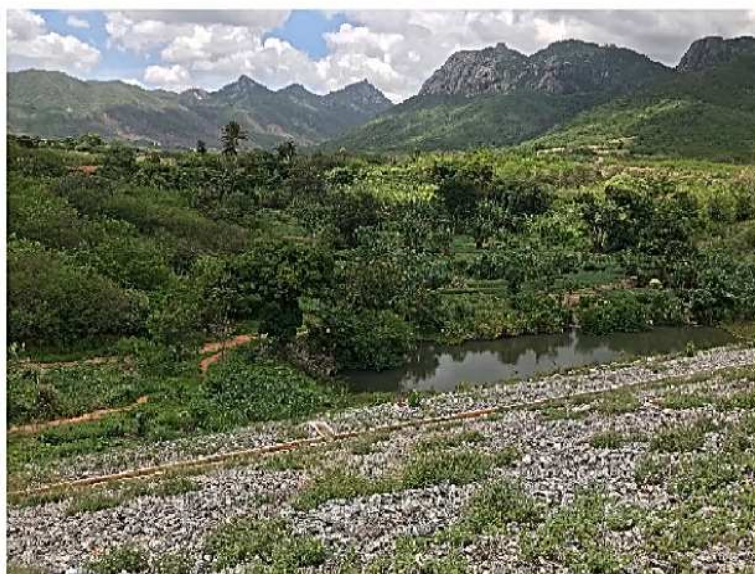
Figura 13 – Talude de jusante (Data da imagem: 30/01/2018)

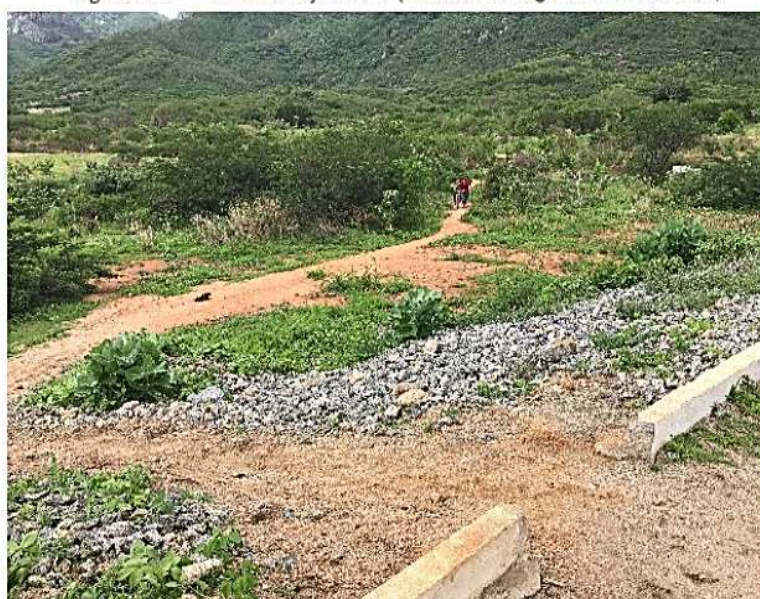
Figura 14 – Acesso de pedestres no talude de jusante
(Data da imagem: 30/01/2018)

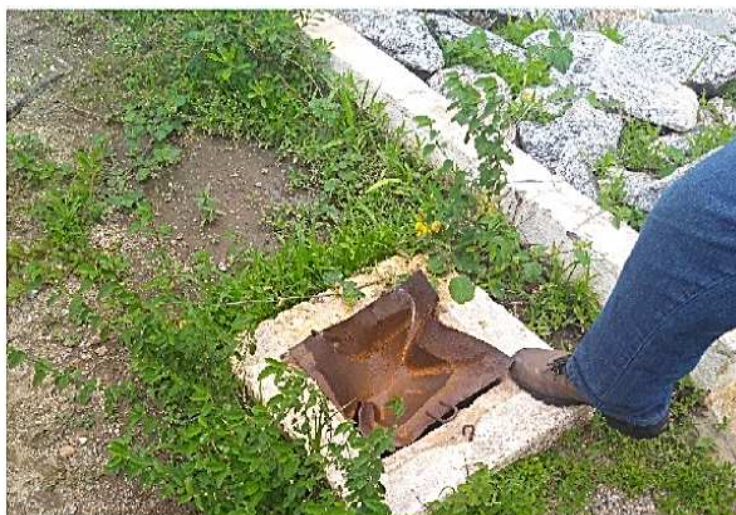
Figura 15 – Tampas das caixas dos piezômetros danificadas
(Data da imagem: 30/01/2018)

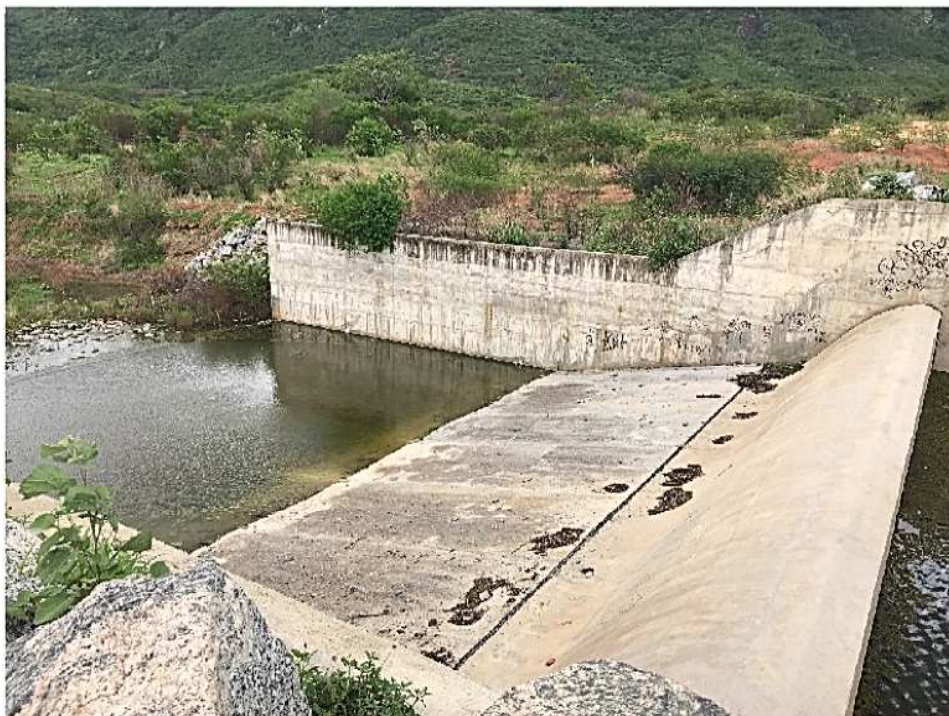
De acordo com informações de Arimatea Paiva, gerente da COGERH Regional de Pentecoste, desde 06 de junho de 2017 quando iniciou a infiltração na bacia existente após o rápido do canal do vertedouro não mais esvaziou. Foi relatado também, que, quando o nível do reservatório se eleva é observado em um ponto da laje do canal de restituição à presença de borbulha, como se existissem vasos comunicantes montante/jusante.

Na ocasião da visita, dia 30 de janeiro de 2018, o reservatório se encontrava com 70,28% de sua capacidade, a laje após o rápido se encontrava submersa, porém, nesta data não foi detectado o ponto de borbulhamento na laje.

Como na base das estruturas foram implantadas linhas de descarga visando o abrandamento de eventuais sub-pressão, este borbulhamento relata do que pode ter ocorrido em um ponto de contato entre etapas de concretagem.

Figura 16 – Vista do vertedouro – Creager, muros laterais, rápido e bacia do canal de restituição
(Data da imagem: 30/01/2018)

4. Acompanhar o enchimento do reservatório, monitorando eventuais infiltrações (surgências) nos taludes das barragens, principal e auxiliar e a ocorrência de borbulamento na laje de restituição do vertedouro;
