RELATÓRIO TÉCNICO REFERENTE À VISITA BARRAGEM ITAPAJÉ

Secretaria dos Recursos Hídricos – SRH

Fortaleza, 15 de fevereiro de 2018

Assunto: Relatório de vistoria a Barragem Ipuzinho em Itapajé

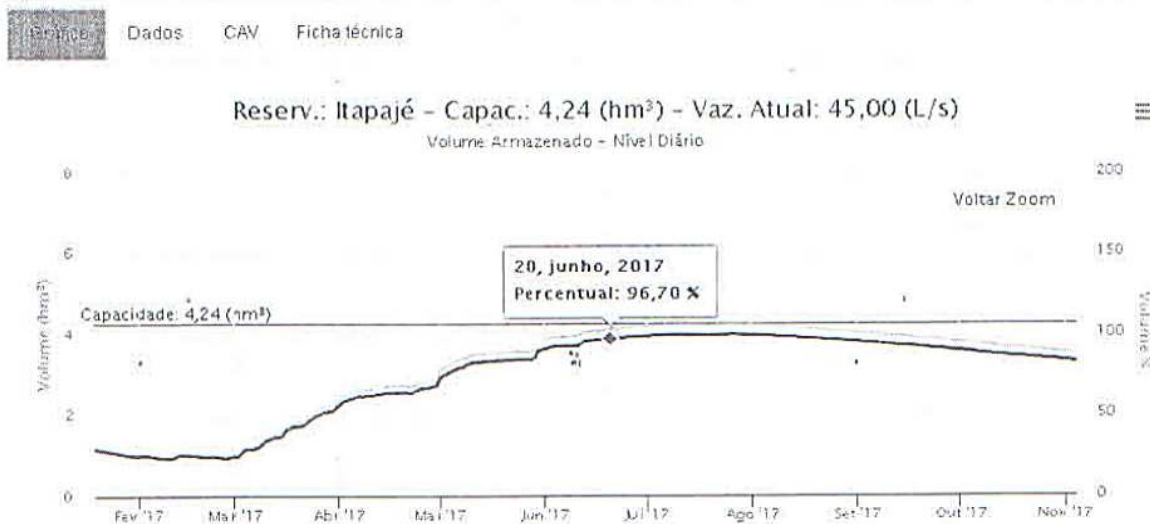
Por solicitação da SRH, em fevereiro de 2018 a Gerencia de Pentecoste enviou registro do início do vazamento no canal de restituição do vertedouro, que ocorreu no dia 20/06/2017 quando estava com 96,70 % de sua capacidade, conforme mostrado no gráfico a seguir.

11/07/2017 – A barragem chegou a 99,06% de sua capacidade

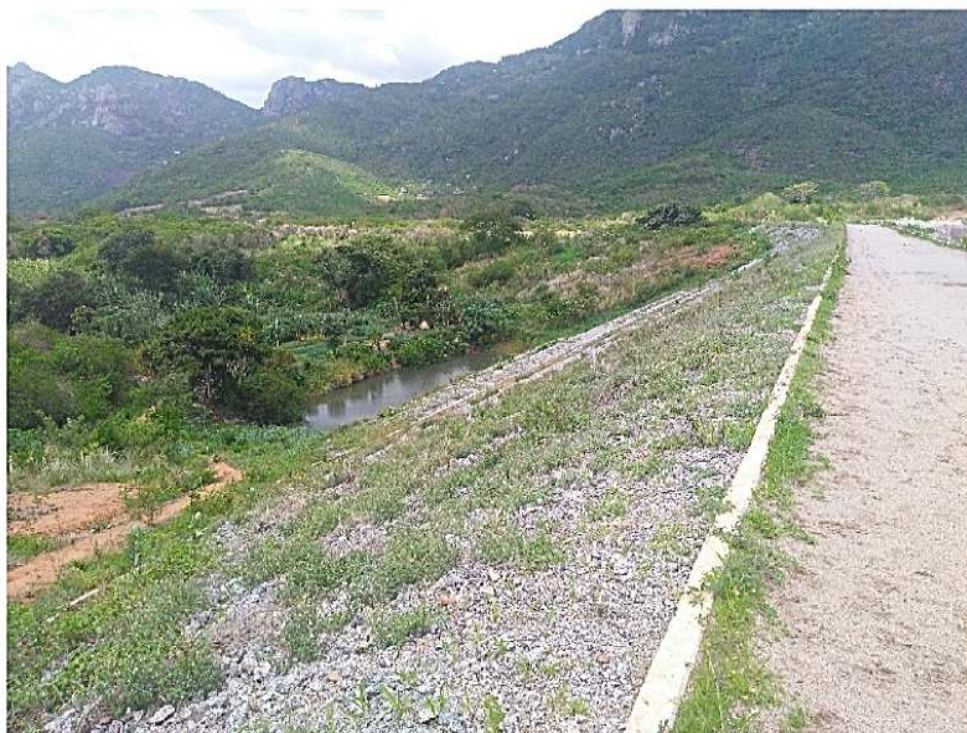
Figura 3 – Vista da barragem principal (Data da imagem: 30/01/2018)

Referente às fissuras identificadas no coroamento em 2013, depois de corrigidas naquela ocasião, não reapareceram.

1. Manter as canaletas de drenagens dos taludes de jusante limpas, bem como as superfícies dos taludes;
2. Verificar a ocorrência de pontos de infiltração de umidade no trecho inferior dos taludes de jusante;

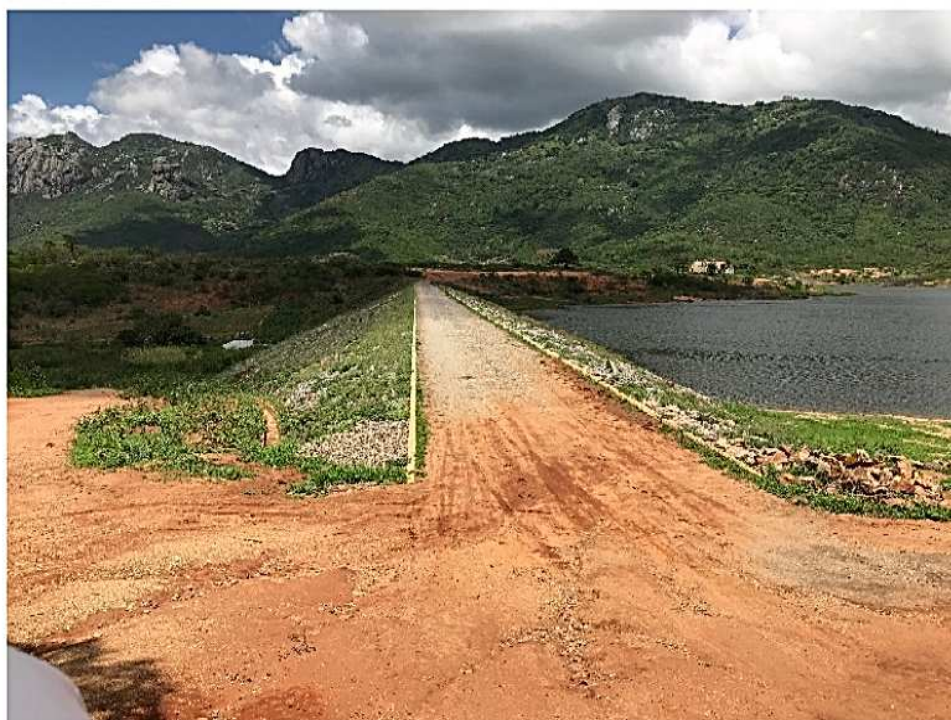
Figura 4 – Vista da barragem auxiliar (Data da imagem: 30/01/2018)

Referente à denúncia feita no vídeo encaminhado a SRH, na data da vistoria realizada (30/01/18), não foi identificada a infiltração na ombreira esquerda. Verificou-se também que as canaletas longitudinais encontram-se limpas e desobstruídas.

Notou-se um aumento da infiltração que percola pela fundação da estrutura (barragem auxiliar), identificado pelo acréscimo de volume no lago da barragem vertedoura existente a jusante. Esta barragem, conforme citado acima já existia antes da construção da barragem Ipuzinho/Itapajé.

5. Monitorar a infiltração que ocorre no rock-fill da ombreira esquerda da barragem auxiliar, pois desconfia-se que provavelmente seja proveniente de água de chuva;

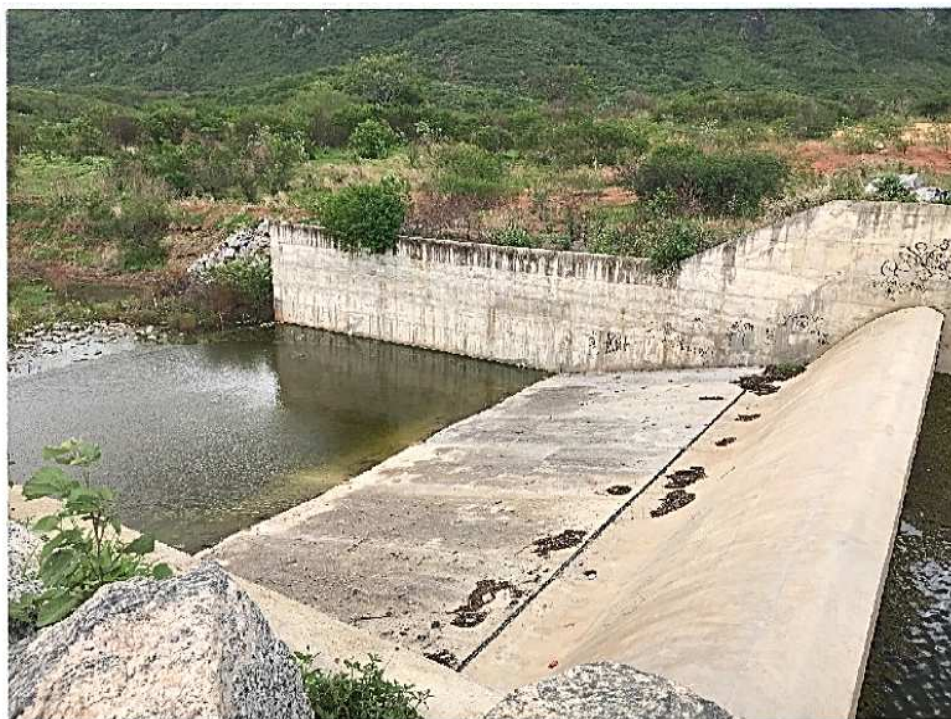
Figura 5 – Vista do vertedouro (Data da imagem: 30/01/2018)

Durante a visita realizada pelos técnicos da SRH e COGERH foi feita uma vistoria detalhada das barragens principal e auxiliar e do vertedouro, verificando as condições de cada estrutura. O vertedouro é do tipo Perfil Creager com largura de 30,00 metros. As barragens principal e auxiliar são de terra homogênea com respectivamente, alturas de 19,70 e 17,50 metros e comprimentos de aproximadamente 350,00 e 238,00 metros e largura do coroamento com 6,00 metros, tanto da barragem principal como auxiliar.

De acordo com informações de Arimatea Paiva, gerente da COGERH Regional de Pentecoste, desde 06 de junho de 2017 quando iniciou a infiltração na bacia existente após o rápido do canal do vertedouro não mais esvaziou. Foi relatado também, que, quando o nível do reservatório se eleva é observado em um ponto da laje do canal de restituição à presença de borbulha, como se existissem vasos comunicantes montante/jusante.

4. Acompanhar o enchimento do reservatório, monitorando eventuais infiltrações (surgências) nos taludes das barragens, principal e auxiliar e a ocorrência de borbulamento na laje de restituição do vertedouro;
